# EKSPERTYZA TECHNICZNA

komina żelbetowego H-100,0m

## Nr 2

| <b>LOKALIZACJA:</b> | <b>Ciepłownia</b> ul. Samsonowicza 2 |

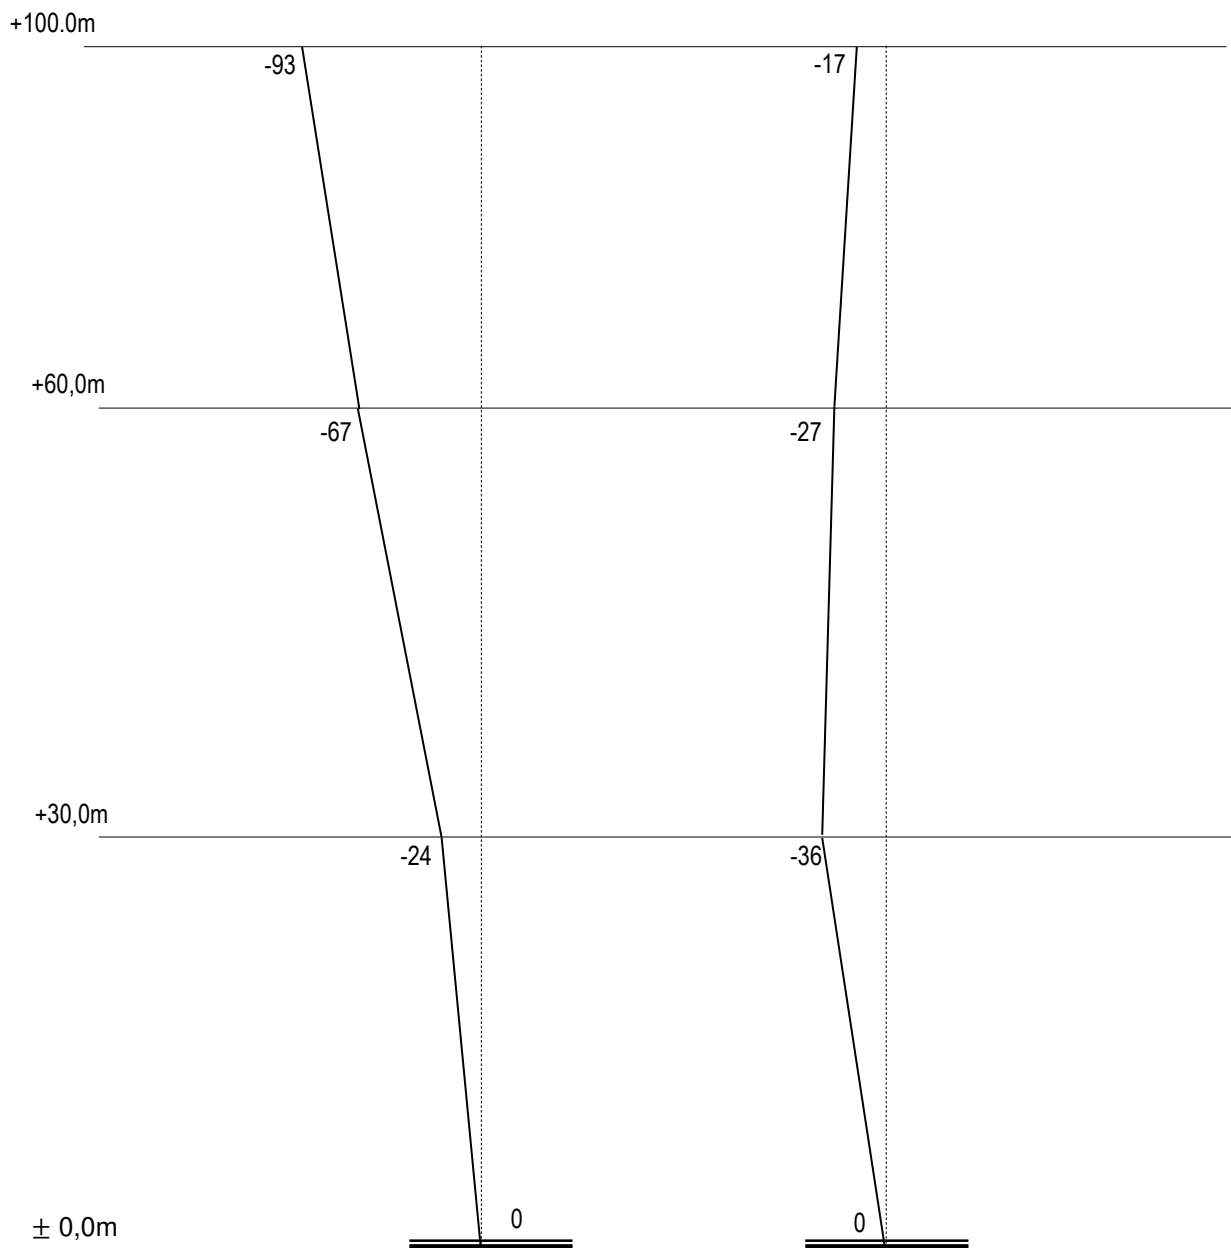
## Wychylenie komina

Pomierzone i udokumentowane stałe wychylenie wierzchołka komina wynosi 95mm.

Wyniki badań geodezyjnych wskazują, iż trzon komina na poziomie +100m posiada wychylenie 95mm.

| Nr poz. obserw. | Poziom [m] | Wychylenie po osi „X” [mm] | Wychylenie po osi „Y” [mm] | Wypadkowa [mm] |
|---|---|---|---|---|
| IV | +100,0 | -93 | -17 | 95 |
